# 宜蘭縣政府處理建築物外牆磁磚掉落流程圖

## 宜蘭縣建築物外牆自我視檢計畫

(參照 100 年 12 月內政部建築研究所:建築立面更新健診與評估系統之研究)

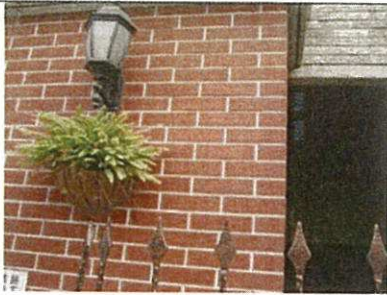
0 (正常)

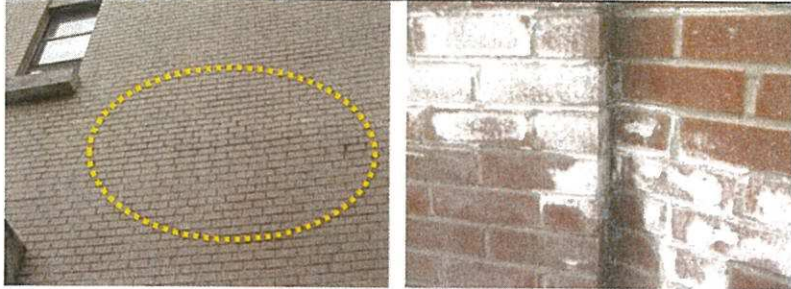
1 (膨脹, 色差, 白華、吐黑)

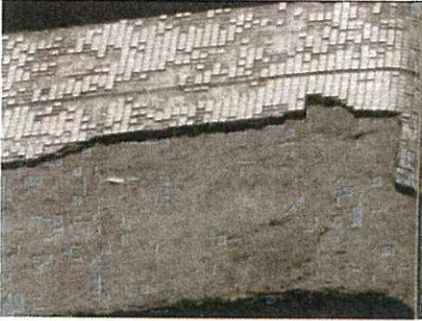
3 (粉刷層已破壞 保護層未破壞)

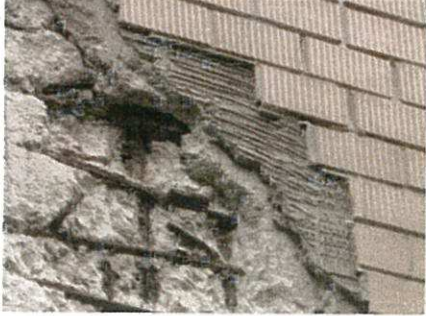
4 (保護層已破壞)

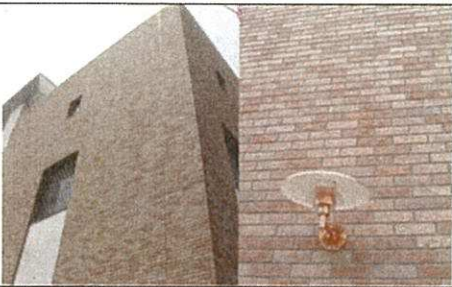
0 (0%)

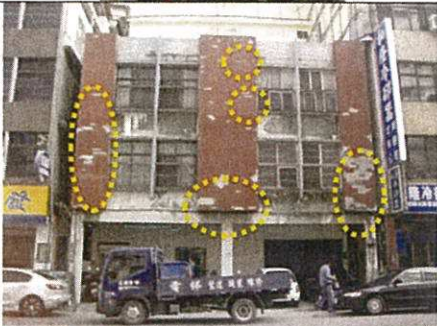
2 (6-10%)

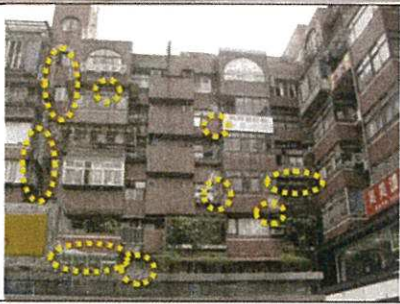
3 (11-15%)

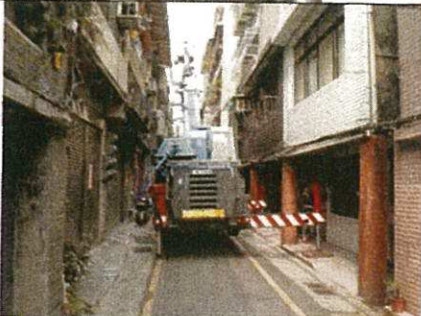
0~1層建築物	
	1M 以下	
1	少數特定人使用

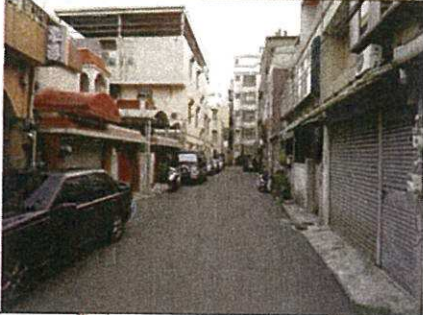
1~3層建築物	
	1~2M 以下	
2	多數特定人使用

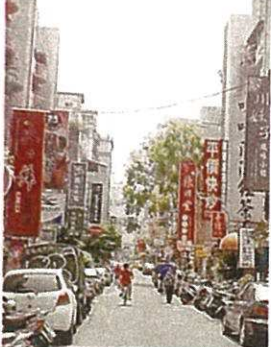
4~6層建築物	
	2~6M 以下	
3	少數不特定人使用

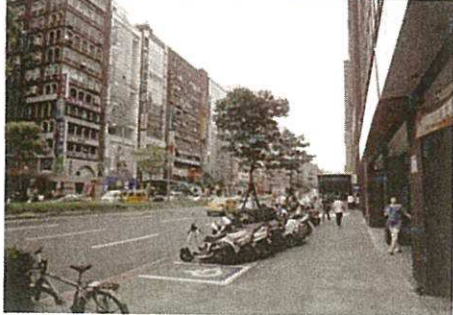
7~9層建築物	
	6~12M 以下	
4	多數不特定人使用
